EV.-LUTH. LUKASKIRCHE DRESDEN

Sanierungsaufgaben
Bauabschnitt 1: Turmbereiche

Arbeitsstand: November 2018

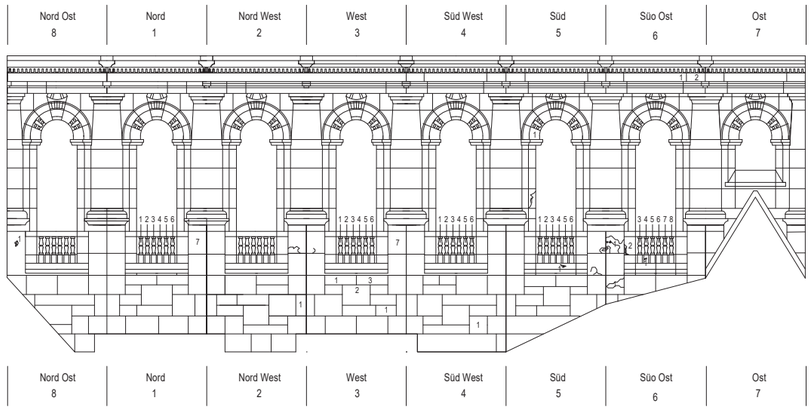
West Turm

Bauzustände und Schadenskartierung
